# Veden määrän ja laadun seuranta vesiosuuskunnassa

Reaaliaikainen  
seurantajärjestelmä  
**MäkeläPlast VAHTI**

# Esimerkkikohde: Haminalahden vesihuolto- osuuskunnan klooraus- ja huuhtelusuunnitelma

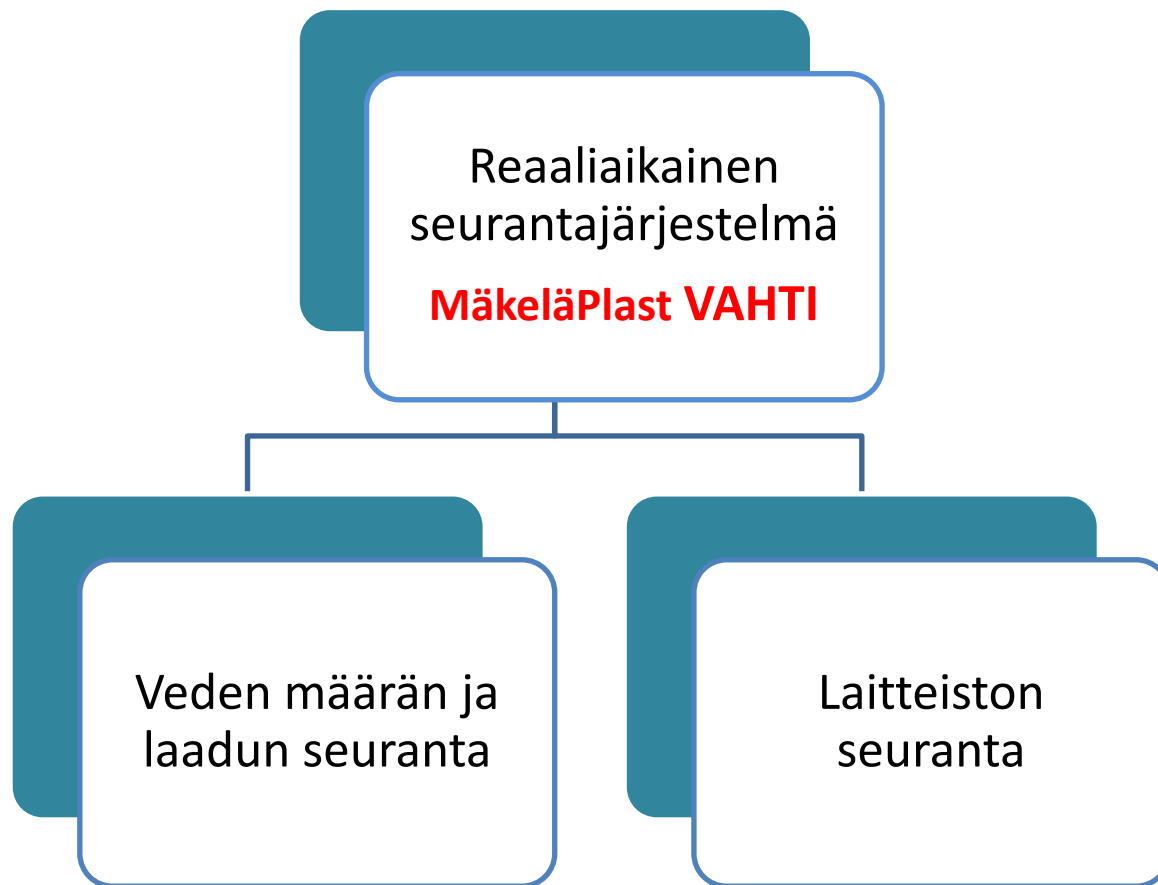
## Veden määrän ja laadun seuranta

### Veden kulutus

### Veden laatu

Hetkellinen  
virtaama  
m<sup>3</sup>/h

Vesimittarin  
lukema m<sup>3</sup>

Johtokyky  
uS/cm

Sameus  
FTU

Paine  
bar

Lämpötila  
°C

pH

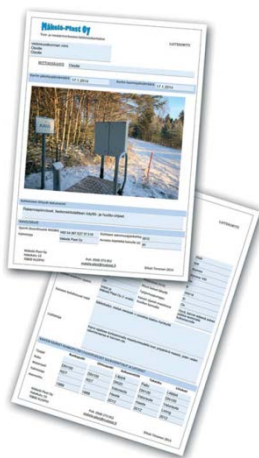
*Kaivon varusteet  
ja ominaisuudet*

*Mittaukset*

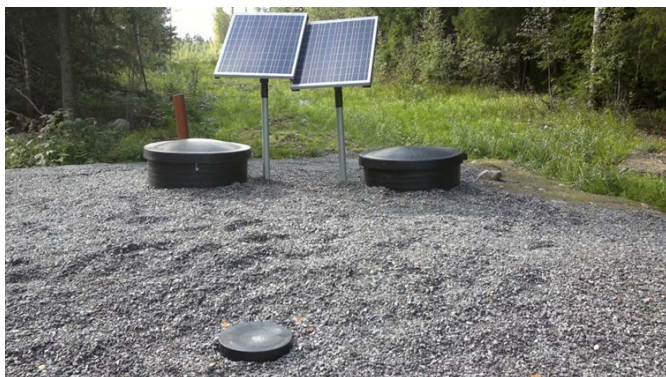
Dokumentaation tallennus  
**Mäkelä Plast VAHTIIN**

Kuva: Pohjois-Hamulan vesiosuuskunta  
Siilinjärvi jätevedenpumppaamo

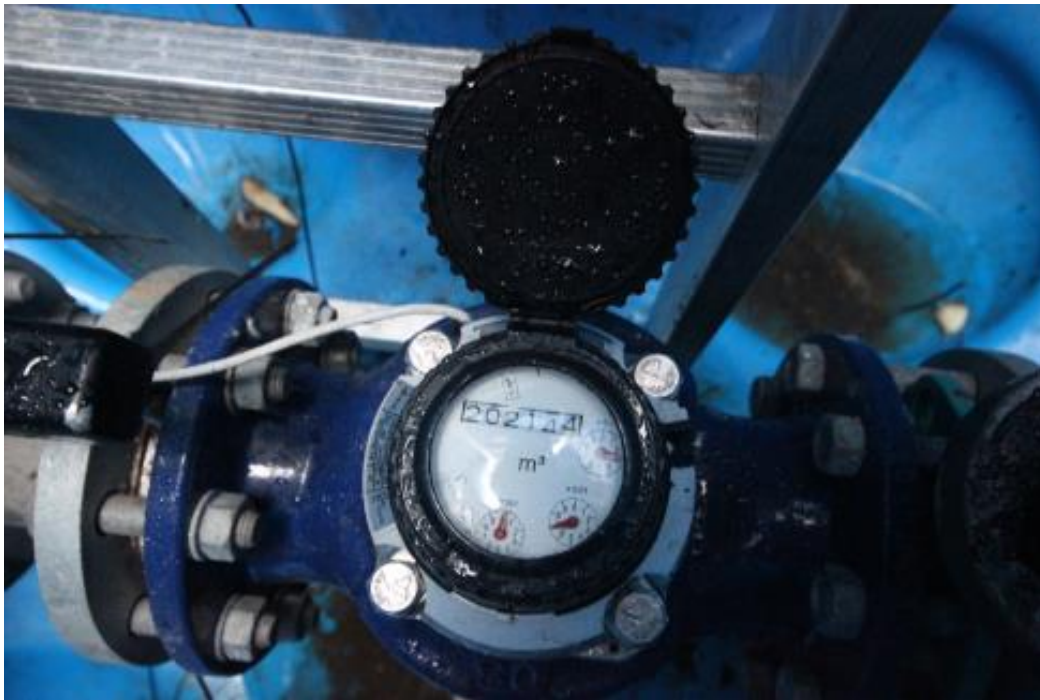
*Mekaaniseen vesimittariin sisään oli jäänyt kiinni muovipaloja verkoston putkityömaalta. Siipi ei pystynyt pyörimään, joten pulssilaskenta jäi paikalleen. Veden määrä menee pulssitietona kaukovalvontajärjestelmään, josta mittarin jumittuminen huomattiin.*

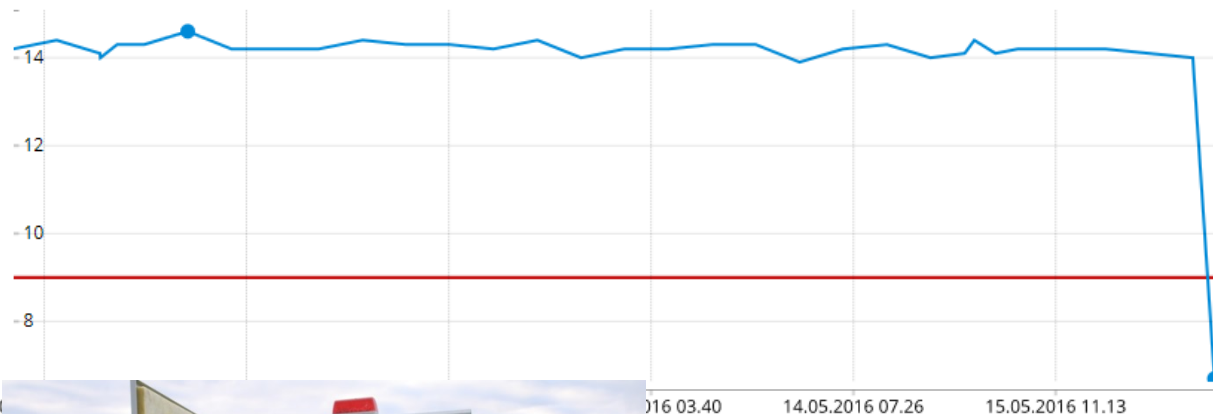
*Sähkölaitos katkaissut  
sähköt huoltotöiden ajaksi*

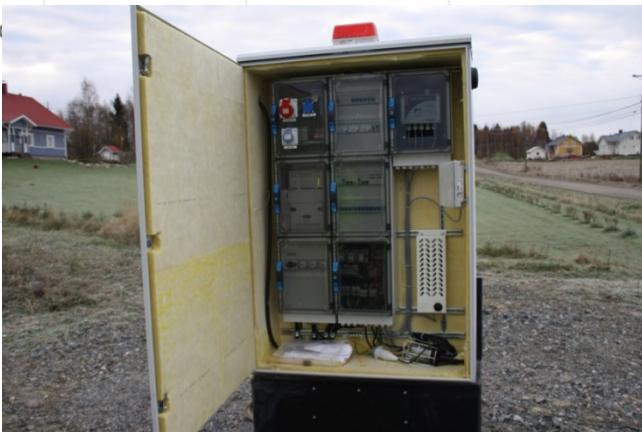
tyhjä: 9 V  
4.6V (10.05.2016 12.02)

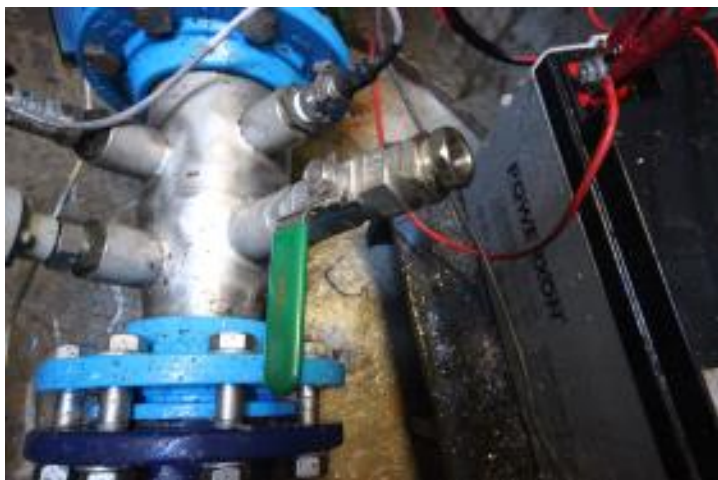
## Kloorausyhde

Yhde ½" SK
